PLAN DE MANEJO AMBIENTAL DE LAS PAMPAS SALINERAS DE LA COMUNA LAS GILCES

**INFORME TÉCNICO DE CUMPLIMIENTO DE LAS ACTIVIDADES Y PLANES DE ACCIÓN DEL  
PLAN DE MANEJO AMBIENTAL DE LAS PAMPAS SALINERAS DE LA COMUNA LAS GILCES  
DE AGOSTO 2015 - AGOSTO 2017.**

REALIZADO POR: BLGO. JOSE MERCHÁN- CONSULTOR

PERIODO: agosto 2015 – agosto 2017

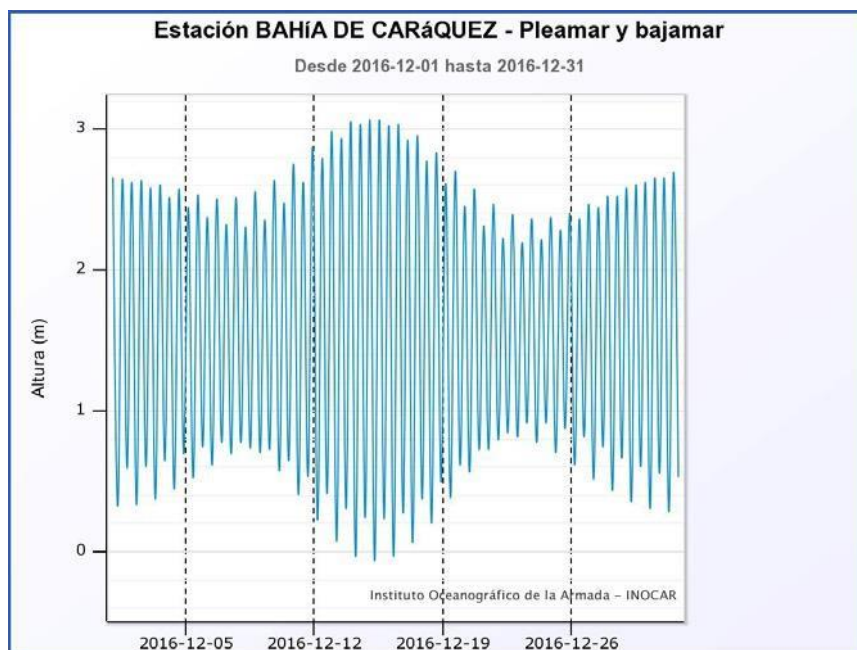
Figura 4. Distribución típica de los niveles de marea Pleamar y Bajamar para la estación Bahía de Caráquez, prevista para el mes de diciembre

La zona de extracción de sal se encuentra a niveles menores que nivel del mar y la carga de agua desde el mismo varía en función de las mareas. Si bien no existen estaciones de referencia de niveles de mareógrafos en Crucita, como referencia se puede utilizar el promedio entre las estaciones de Manta y Bahía de Caráquez que mantiene el INOCAR en la zona. La figura 4 muestra dicha distribución para el mes de diciembre de 2016 en Bahía de Caráquez, allí se puede observar que se espera una altura máxima de 3,06 m y una mínima algo menor a 0 m (INOCAR, 2016).

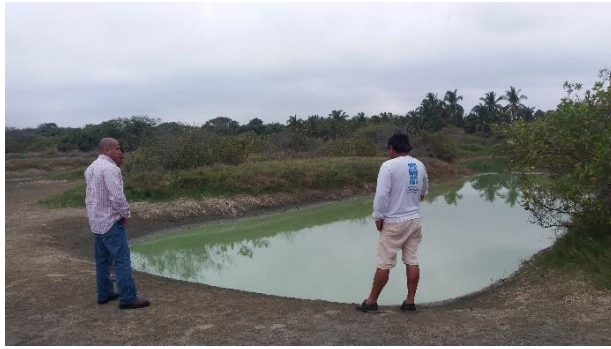
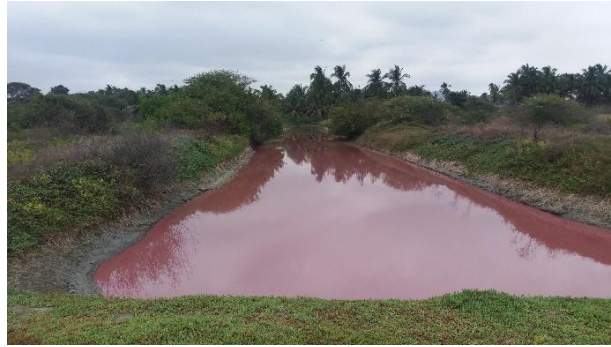
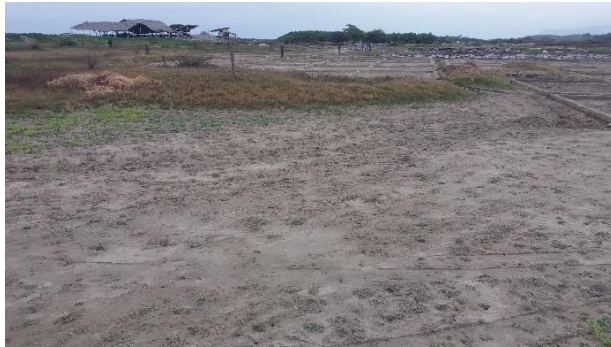
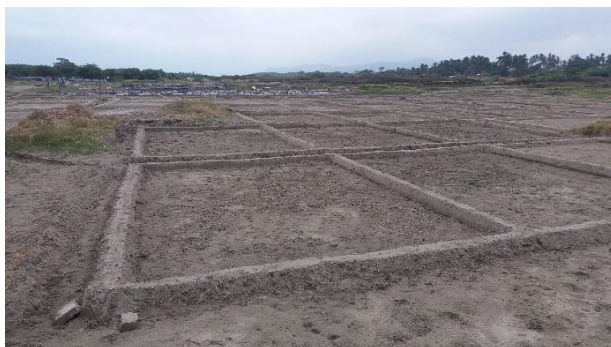
*Anexo 5. Pozos salineros contaminados*

En los últimos meses y en especial luego del terremoto de abril de 2016, la calidad de algunas aguas que se infiltran hacia las pozas y que son utilizadas para la extracción de sal, ha mostrado signos de posible contaminación, constatándose cambios de color y olores desagradables en las mismas.

Durante el recorrido de campo se pudo constatar una diferencia importante en la coloración del agua de los diferentes sitios de captación de aguas subterráneas, aparentemente las aguas ubicadas más al sur y con mayor cercanía a la zona habitada, tienen una coloración rojiza oscura y amarillenta y un olor característico diferente de las ubicadas hacia el centro de la zona de extracción de sal y de la parte norte, más cercana al estuario y al mar. Según se nos informó, los análisis químicos preliminares muestran diferencias en la calidad del agua, siendo las zonas anteriormente indicadas con coloración rojiza oscura y amarillenta, las zonas “dañadas” o de menor calidad; y es en estas trincheras que se encontró la presencia de bacterias y algas benéficas que pueden ser aprovechadas para la industria farmacéutica (Navarrete, F; 2014).
